3ο Διεπιστημονικό Φοιτητικό  
Συνέδριο  
29 Μαΐου 2015

# Εκτίμηση Σεισμικής Ευπάθειας Κατασκευών με Μακροσκοπικό Έλεγχο

# Δελτίο Δομικής Τρωτότητας

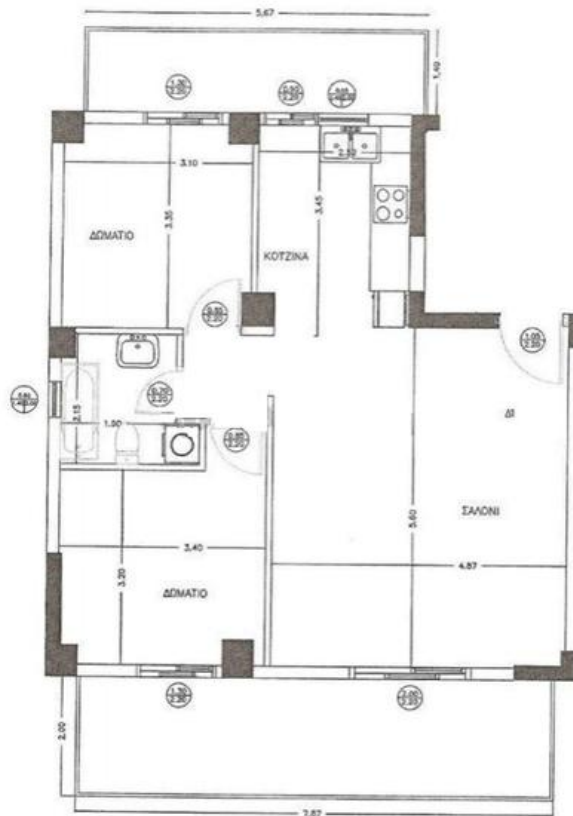
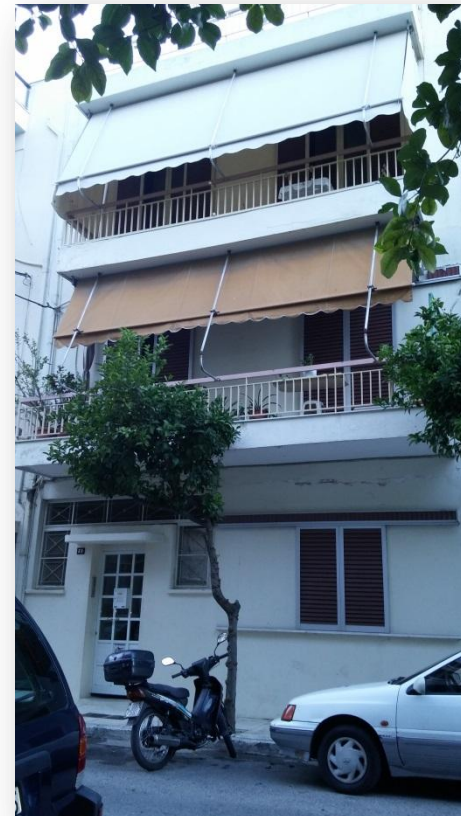
# Εκτίμηση σεισμικής ευπάθειας κτίριου στην Αθήνα (1/3)

- Δυώροφη κατοικία
- Χρονολογία κατασκευής 1990
- Αντισεισμικός κανονισμός 1985
- Καλή κατάσταση/ συντήρηση

- ΟΣΒ (7)
  - Ζώνη σεισμικής επικινδυνότητας I (-1.0)
  - Κατηγορία εδάφους B (-0.3)
  - Σεισμικές επιβαρύνσεις (-0.5)
  - Κρούση με γειτονικά κτίρια (-0.5)
  - Μη κανονικότητα σε κατοψη (-0.5)
  - Αριθμός χρηστών >10 (-0.4)
  - Αρχική δομική βαθμολογία 3.8 <4
- Επομένως μη ασφαλές
